Gemeinde Wölfinswil

Freibad Huebmet in Wölfinswil

Bestandsaufnahme inkl. KS \pm 25%

Technischer Bericht, Objekt Nr. 1217.001
Winterthur, 17. Januar 2023

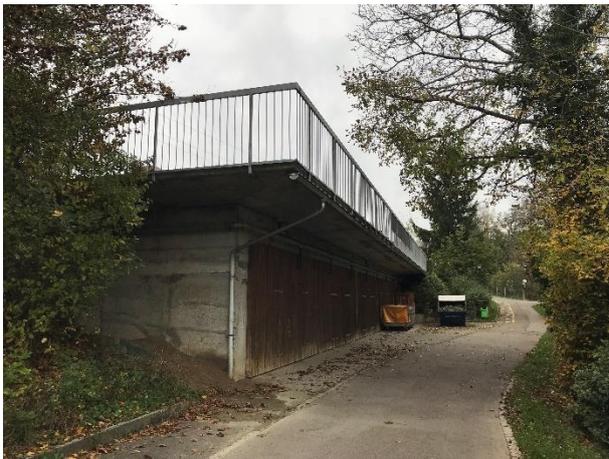
Abbildung 2: Aussenansicht

Das Kombibecken und die technischen Räumlichkeiten sind innerhalb einer Stahlbetonstruktur in den gewachsenen Hang gebaut. Der Stahlbeton ist über 50 Jahre alt und befindet sich in einem akzeptablen Zustand.

Rein äusserlich betrachtet kann die bestehende Betonstruktur weiterverwendet werden. Wir schlagen vor, statisch relevante Bauteile materialtechnologisch zu untersuchen (Chlorideintrag, Bewehrungstiefen, Haft-Zug-Prüfung). Damit kann sichergestellt werden, dass alle nachfolgend beschriebenen Massnahmen langfristig genutzt werden können.

- Materialtechnologische Untersuchung.
- Kleinere, örtliche Sanierungen

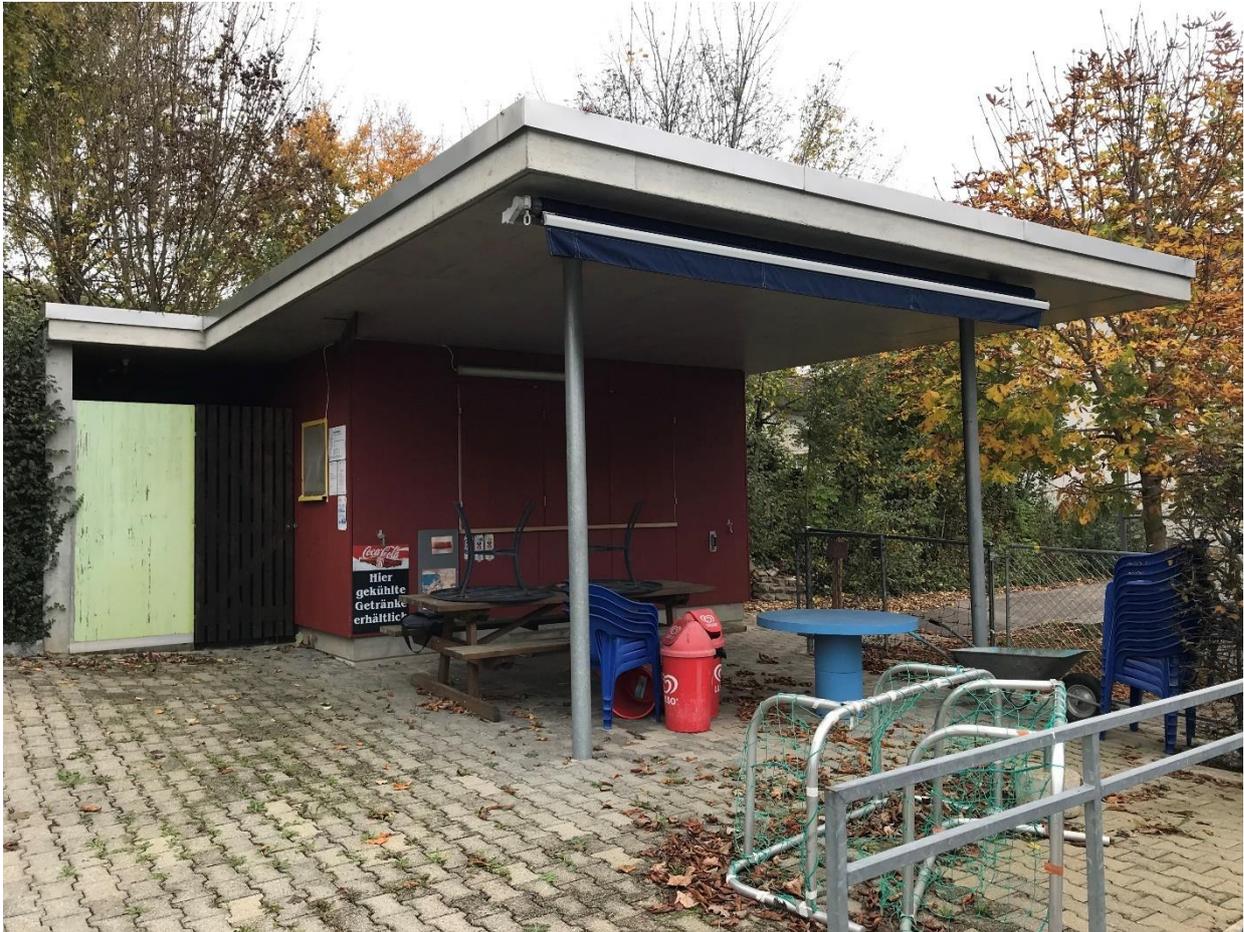
Abbildung 4: Gebäudeansicht

Das Gebäude (Tragwerk und Hüllen) ist in einem guten Zustand. Die Einrichtungen für den Betrieb wirken etwas provisorisch.

- Kleinere, örtliche Sanierungen
- Ersatz der Türen / Trennwände und neue, optimierte Einrichtung.

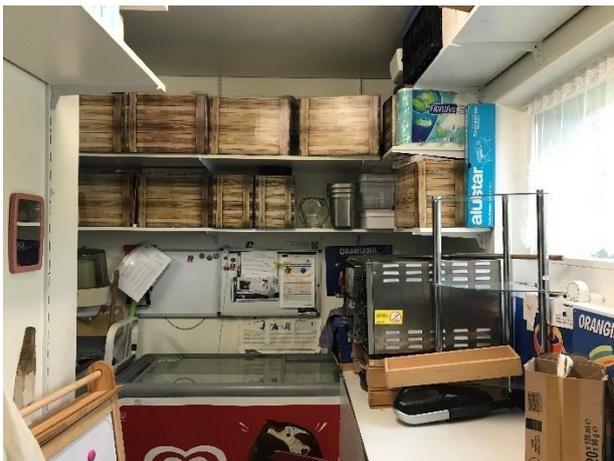
Abbildung 5: Küche

Die Küche ist in einem akzeptablen Zustand. Allerdings entspricht sie in Materialisierung und der formalen Gestaltung z.T. nicht den heutigen Anforderungen betreffend Arbeitssicherheit oder Hygiene.

- Kleinere, örtliche Sanierungen

Mittel- oder langfristig empfehlen wir den Ersatz der bestehenden Einrichtungen mit einer kleinen, funktionalen Gastroküche, einer leistungsfähigen Lüftung, einer kleinen Kühlzelle und dem Ersatz der haustechnischen Installationen (z.B. Beleuchtung).

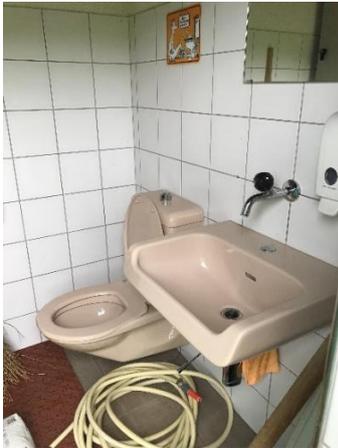
Abbildung 8: Unisex-WC

Es steht 1 Unisex-WC zur Verfügung. Garderoben gibt es keine. Die Anlageteile im WC haben grösstenteils das Ende Ihrer Lebensdauer erreicht.

- Instandstellung Unisex-WC (Oberflächen, Apparate, Eingangstüre) mit Einrichtungen gemäss SIA 500

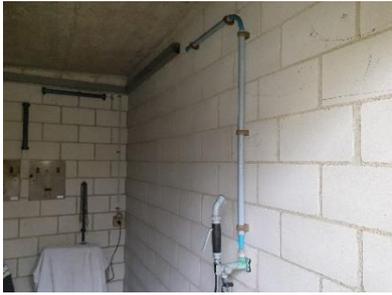
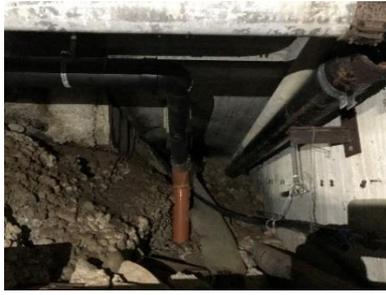
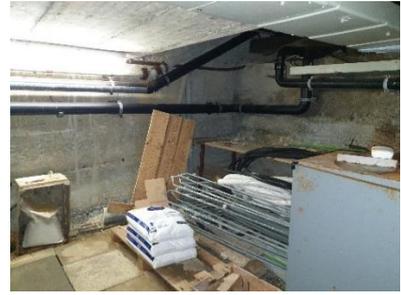
Baulich sind die Räumlichkeiten soweit intakt.

Die bestehende Skimmer-Technik kann zukünftig nicht beibehalten werden, es wird eine umlaufende Speicherrinne verlangt. Für das Kombibecken müssen daher diverse Nutzbecken (Ausgleichsbecken ca. 20 m³, Kieselgur-Absetzbecken) geplant und gebaut werden.

- Rückbau und Ersatz von Gerätesockeln
- Diverse Massnahmen für Anlagen, Hydraulik und Installationen
- Neues Ausgleichsbecken mit Einstieg, Mannloch, Innenbeschichtung etc.
- Neues Kieselgur-Absetzbecken

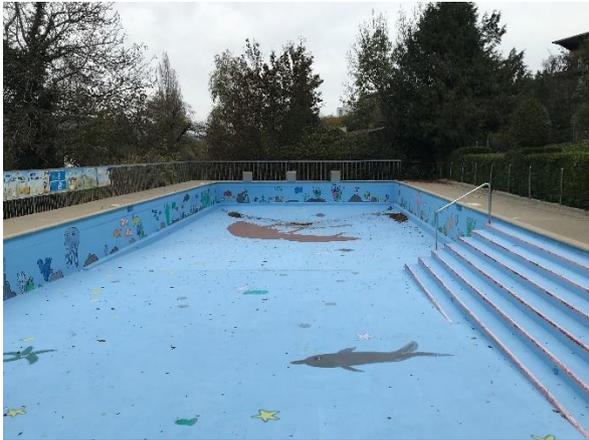
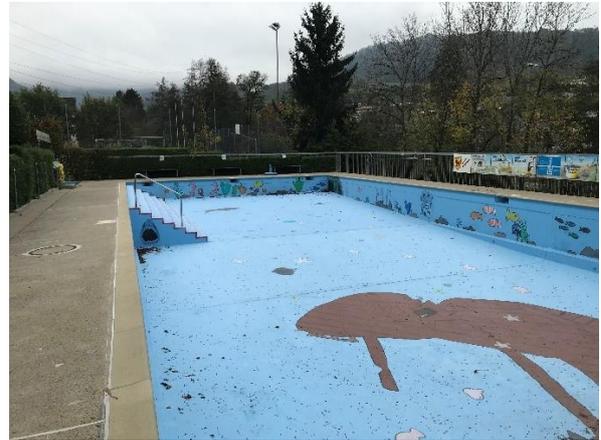
Das bestehende Kombibecken (Schwimmerbecken und Nichtschwimmerbecken) ist eine beschichtete Betonwanne, welche sichtbar, und auch gemäss Aussage des Betriebs, das Ende ihrer Lebensdauer erreicht hat (Abplatzungen etc.). Die Versiegelung wurde periodisch, ca. alle 5 Jahre, erneuert.

Damit eine ganzheitliche Durchströmung des Beckens erreicht werden kann, müsste ein Becken in dieser Grösse (Länge 25m, Breite 10m) einen umlaufenden Überlauf (z.B. Speicherrinne) aufweisen. Aktuell ist ein Skimmer-System mit örtlichen Abläufen vorhanden, was den heutigen Normen und Vorschriften nicht mehr genügt, und im Falle eines Eingriffes angepasst werden muss.

Aus den vorgehenden Gesprächen mit der Bauherrschaft abgeleitet, stehen zwei Auskleidungsvarianten zur Diskussion: Der Ersatz der bestehenden Auskleidung mit Kunststoffolie oder eine Auskleidung in Edelstahl. In der Folge werden die beiden Systeme kurz beschrieben, verglichen und bewertet. Im Kapitel 13 Kostenschätzung (\pm 25%) werden beide Varianten aufgeführt.

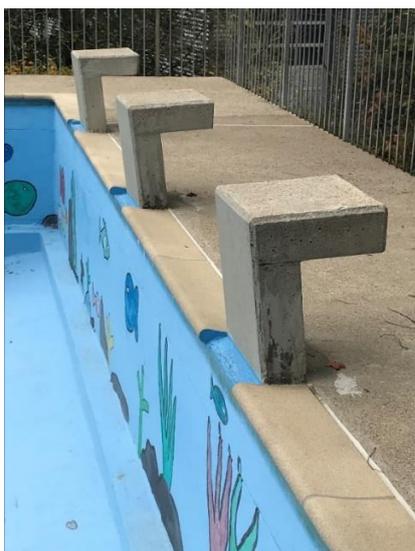
Abbildung 15: Startsockel und Stehstufe

Bei der Instandstellung werden keine neuen Startsockel eingeplant, die bestehende Beckentiefe ist deutlich zu gering. Die bestehenden Startsockel sollten sofort gesperrt werden.

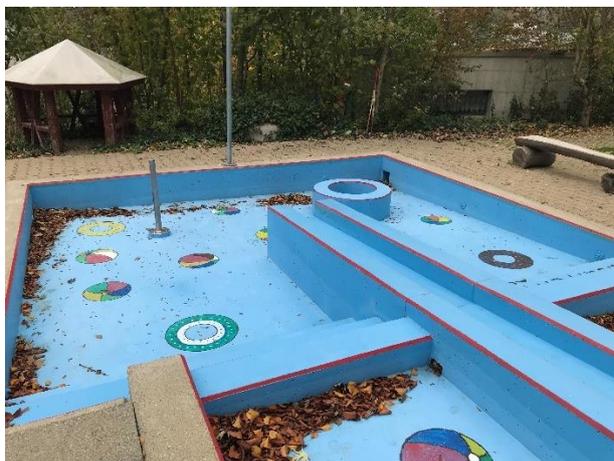
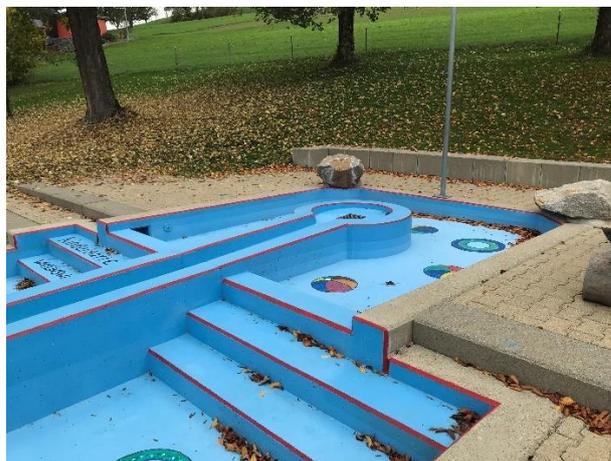
Das bestehende Kinderplanschbecken hat eine Grösse von ca. 8.0m x 5.0m und ist in einem akzeptablen Zustand. Bauart analog dem Kombibecken.

Die Einströmung erfolgt über einzelne Einströmdüsen und über die «Bachquelle». Der Rücklauf erfolgt über einen zentralen Schlund.

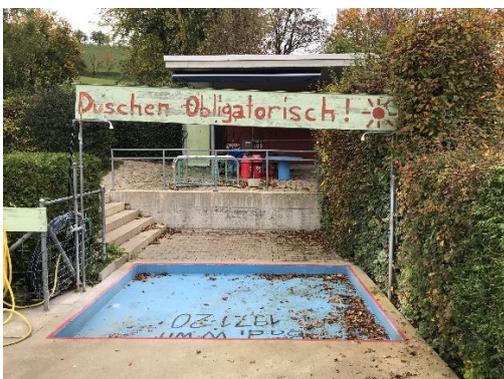
Abbildung 26: Bestehende Duschanlage mit Tasse

Es ist ein grosses Durchschreitebecken mit zwei Duschen vorhanden. Die Duschen werden mit Kaltwasser gespiesen.

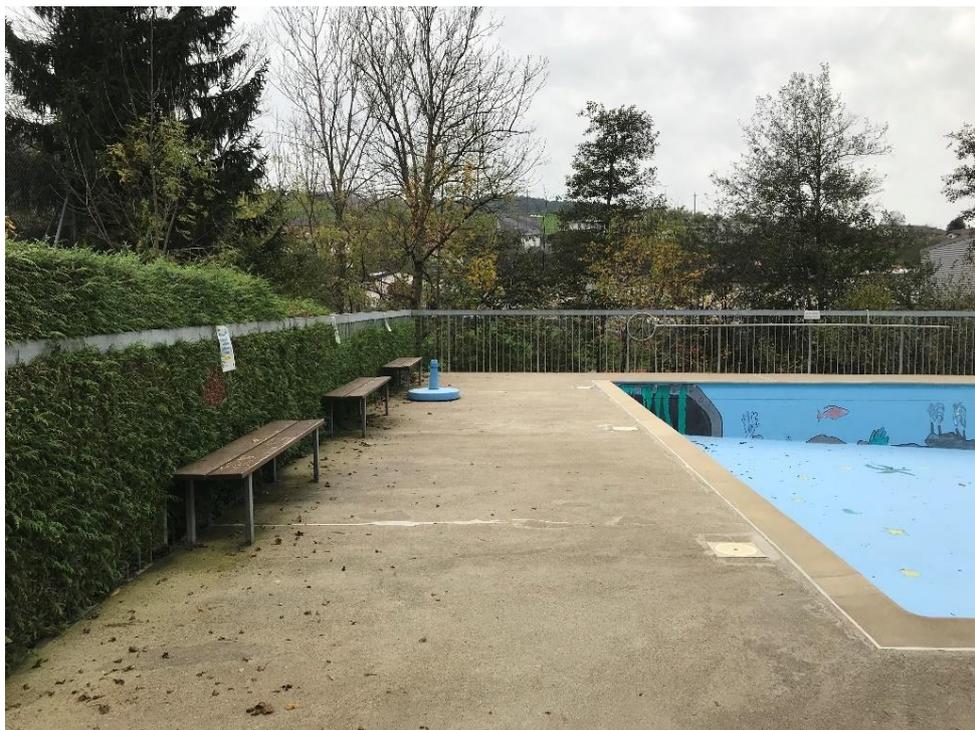
Abbildung 28: bestehender Beckenumgang

Die Beckenumgänge bestehen aus grossformatigen Betonplatten, welche wohl zum Tragwerk gehören. Die Oberflächen sind teilweise stark ausgewaschen, rau, und bieten ein erhöhtes Verletzungsrisiko.

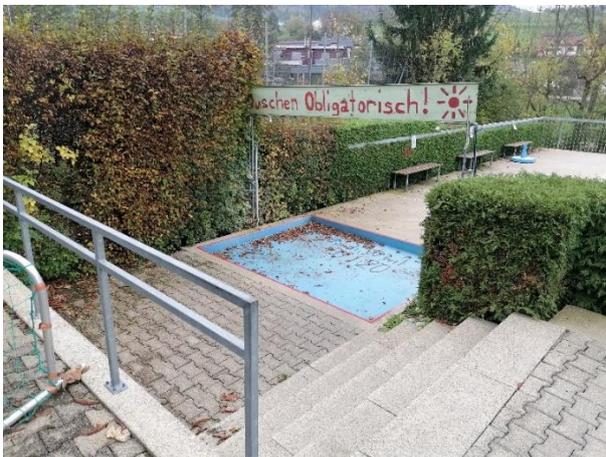
Abbildung 29: bestehender Abgang vom Kiosk zum Kombibecken

Alle befestigten, horizontalen Flächen sind mit Verbundsteinen gestaltet. Weil diese wirklich stark abgenutzt und ausgewaschen sind, und weil mit den Bautätigkeiten an diversen Stellen Eingriffe notwendig sind, empfehlen wir alle Flächen mit neuen, grossformatigen Gartenplatten zu planen.

Sollten die bestehenden Flächen belassen werden können, ist kein Ersatz vorgesehen (Reserve).

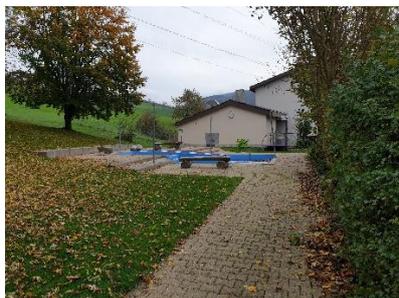
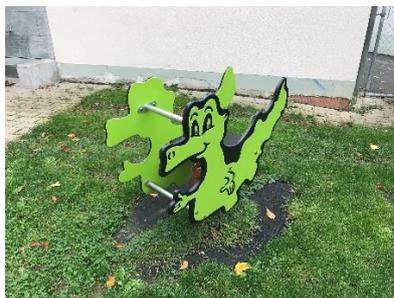
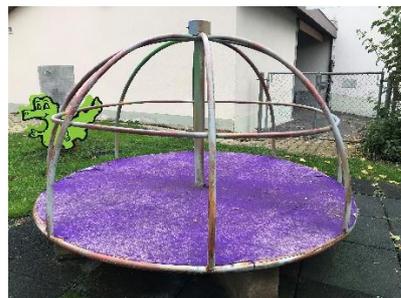
Die bestehenden Anlagen sind alt, nicht mehr zeitgemäss und die Untergründe (Rasen und Gummimatten) bieten «knapp» die vom BFU geforderte Sicherheit.

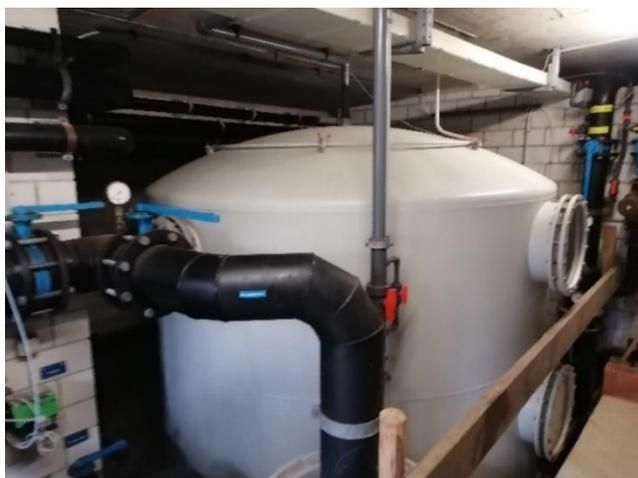
Abbildung 34: Bestehender Drucksandfilter

Für beide Becken ist ein Kreislauf mit einem Drucksandfilter vorhanden, der einen Durchmesser von ungefähr 2,5 m besitzt und eine Aufbereitungsleistung von 150 m³/h aufweist (gemäss Schema). Der Filter selbst ist in einem gepflegten Zustand, bringt aber nicht die geforderte Aufbereitungsleistung. Ein Sandfilter mit der benötigten Leistung müsste einen ungefähren Durchmesser von knapp 3 m aufweisen. Da die Platzverhältnisse im bestehenden Technikraum sehr knapp sind empfehlen wir neu einen Kieselgur-Anschwemmfilter einzubauen, da ein solcher bei gleichen Platzverhältnissen eine grössere Filterfläche aufweist. Die Filterverrohrung besteht aus beständigen PE-Leitungen und ist in einem dem alten entsprechenden Zustand. Die Leitungen sind nicht für den normgerechten Umwälzvolumenstrom dimensioniert. Die Filterverrohrung sollte entsprechend dem neuen Filter neu erstellt werden. Die Armaturen sind zum Teil bereits korrodiert und sollten entsprechend dem neuen Filter ebenfalls ersetzt werden. Pneumatische Armaturen zur automatischen Steuerung der Anlage sind keine vorhanden. Mit solchen kann eine Filterrückspülung vollautomatisch durchgeführt werden. Für einen Kieselgur-Anschwemmfilter wird ein Anschwemmbehälter benötigt, um die Kieselgur im Filter an die Filtersiebe anzuschwemmen. Ein solcher könnte im hinteren Bereich, wo die Elektrolyseanlage steht realisiert werden. Während der Rückspülung eines Anschwemmfilters fällt neben Schlammwasser auch die Kieselgur an. Diese darf nicht mit dem Schlammwasser in die Kanalisation abgegeben werden, sondern muss in einem Absetzbecken rückgehalten und durch einen Spezialisten entsorgt werden. Für dies muss ein Kieselgur-Absetzbecken erstellt werden. Für einen Filter mit der benötigten Aufbereitungsleistung beträgt das Nutzvolumen eines solchen Beckens ca. 9 m³. Wo ein solches realisiert werden kann, sollte in einer späteren Projektphase geklärt werden.

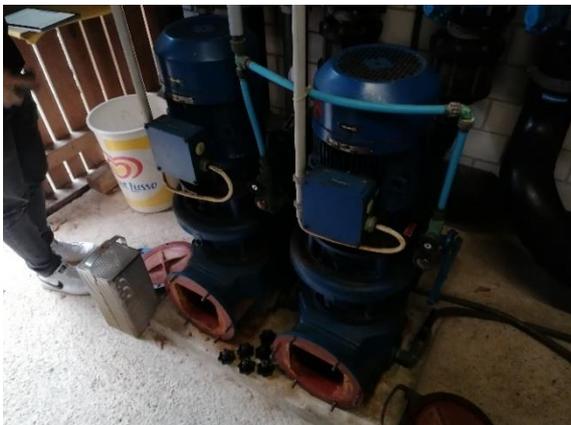
Abbildung 35: Bestehende Filterpumpen

Das Wasser wird mithilfe der 2 Filterpumpen vom Typ Herborner Unibad X durch die Aufbereitungsanlage gefördert. Die Filterpumpen haben jeweils eine Umwälzleistung von 80 m³/h, was für eine normgerechte Aufbereitung ungenügend ist. Die Pumpen stammen aus dem Jahr 1994 und haben die zu erwartende Lebensdauer bereits überschritten. Wir empfehlen diese durch neue energieeffiziente zu ersetzen, mit entsprechend auf die neue Aufbereitungsanlage angepasste Umwälzleistung. Ebenfalls empfehlen wir, neu die Pumpen mit Frequenzumformern anzusteuern, damit die Pumpen bedarfsgerecht gesteuert werden können. Ein Rückspülgebläse ist bereits vorhanden, ein solches wird bei dem neu vorgesehenen Anschwemmfilter nicht mehr benötigt. Dies kann entsprechend rückgebaut werden. Ein Druckluftkompressor zur Erzeugung der Steuerdruckluft ist nicht vorhanden. Damit die neue Aufbereitungsanlage automatisch gesteuert werden kann, sollte ein solcher mit zugehörigen Magnetventilen, Druckluftverteilung etc. erstellt werden. Für das Planschbecken ist eine Druckerhöhungspumpe (DEP) vorhanden, die das aufbereitete Wasser zum höher gelegenen Planschbecken fördert. Diese ist bereits stark korrodiert und sollte zwingend ersetzt werden. Eine Stetslauf-Wärmerückgewinnung, die mittels Wärmetauscher dem ablaufenden Wasser die Wärme entzieht und dem zulaufenden Frischwasser abgibt ist im bestehenden Bad nicht vorhanden. Ein solcher Wärmetauscher kann genutzt werden, um das Duschwasser etwas zu erwärmen. Einen solchen Wärmetauscher sehen wir als Option vor. Eine Kathodenschutzanlage vom Typ Kathowa zum Schutz des Filters vor Korrosion ist bereits vorhanden. Diese hat das Ende der zu erwartenden Lebensdauer erreicht und sollte ersetzt werden.

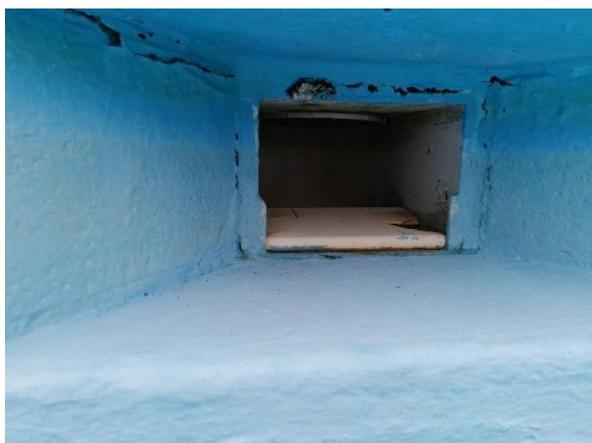
Abbildung 37: Skimmer Nichtschwimmerbecken

Das Nichtschwimmerbecken ist aus Beton ausgebildet und mit einem Farbanstrich versehen. Das Becken ist mit 7 Skimmern ausgestattet, was der SIA 385/9 widerspricht, diese Norm fordert eine allseitige Rinne um das Becken. Das Becken wird von 3 Seiten durchströmt mit 4 Düsen an der Treppen-Stirnseite, 8 Düsen an der Treppen-Längsseite und 7 Düsen an der Längsseite gegenüber der Treppe. Die Vorlaufleitung zu den Düsen ist zu einem Grossteil im Erdreich um das Becken verlegt, bis auf die Seite zur Strasse hin. Dort ist die Vorlaufleitung unter dem Vordach montiert. Dort ist auch ersichtlich, dass es sich um eine Eternitleitung handelt. Wir gehen davon aus, dass die gesamte Beckenverrohrung aus Eternitleitungen besteht. Entsprechend empfehlen wir die gesamte Beckenverrohrung zu ersetzen durch neue Leitungen aus PE. Da anstelle der Skimmer eine allseitige Rinne neu gefordert ist, muss ein Ausgleichsbecken für die Zwischenspeicherung des Badewassers erstellt werden. Das Wasser fliesst aus der Rinne in das Becken und die Pumpen fördern dieses durch die Aufbereitungsanlage zurück in das Becken. Wo ein solches Ausgleichsbecken realisiert werden kann, sollte in einer nächsten Projektphase geklärt werden.

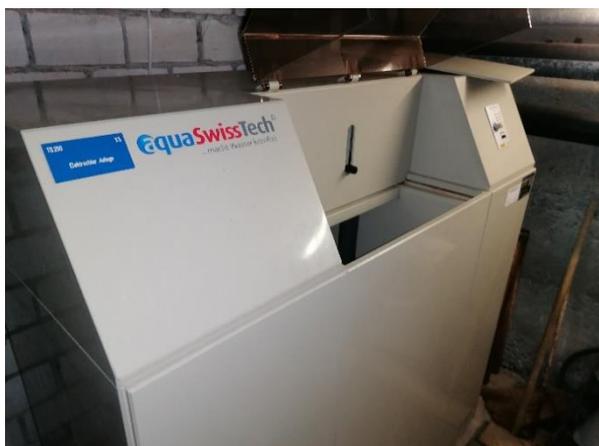
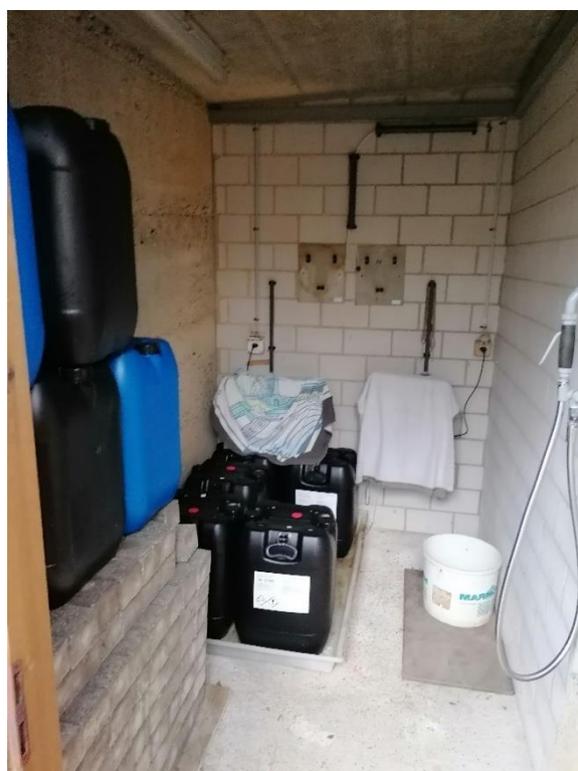
Dosierpumpen im Säureraum. Diese haben das Ende der zu erwartenden Lebensdauer erreicht und sollten ersetzt werden. Neu würde eine Pumpe zur Neutralisation des Badewassers verwendet werden und eine Pumpe zur Beimischung der Säure in die Calciumhypochlorit-Lösestation. Für die bestehende Anlage wird dem Badewasser vor der Filtrierung Flockungsmittel zugeführt. Bei einem Anschwemmfilter wird eine solche Flockung nicht mehr benötigt. Deswegen kann die Flockungsmittel-Dosierpumpe rückgebaut werden. Ein Umschlagplatz mit dichtem Belag, Rückhaltevolumen und Umstellung in die Kanalisation für die Chemieanlieferung ist nicht vorhanden. Ob ein solcher gefordert ist, sollte in einer späteren Projektphase mit den zuständigen Ämtern abgeklärt werden. Generell sollte die Belüftung der Chemieräume ebenfalls in einer nächsten Phase genauer überprüft werden.

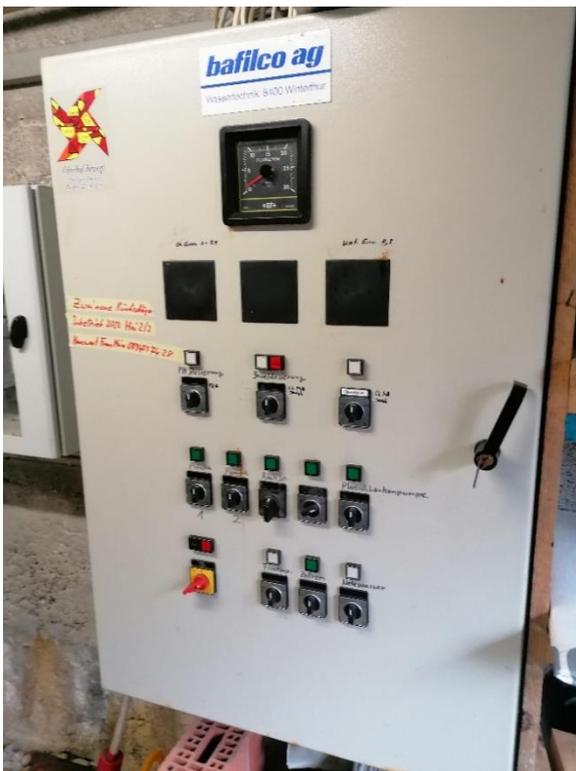
Abbildung 43: Bestehender Schaltschrank

Die Steuerung der Anlage erfolgt über einen Schaltschrank, der sich im Technikraum der Badewasseraufbereitung befindet. Es ist keine «intelligente» Steuerung vorhanden, wie in heute üblichen Schaltschränken, sowie keine Fernwartungsmöglichkeit und auch keine Alarmierung. Wir empfehlen den Schaltschrank komplett zu ersetzen durch einen neuen mit einer Speicherprogrammierbaren Steuerung (SPS), einer Fernwartung für den Anlagenersteller, sowie einer Alarmierung für den betrieb. Mit dem neuen Schaltschrank wird die Anlage automatisch betrieben, Rückspülungen werden in einem vorgegebenen Intervall ausgelöst und Alarme werden an den Betrieb weitergeleitet. Durchflussmessungen zur Kontrolle des Betriebs sind keine vorhanden, und würden zusammen mit der neuen Anlage erstellt werden. Die Chlor- und pH-Messung erfolgt separat für beide Becken. Für beide Messungen ist ein Messgerät vom Typ Swan AMI TRIDES eingebaut. Die Messgeräte stammen aus dem Jahr 2016 und sind somit bald über 6 Jahre alt. Für die momentane Anlage sind die Messgeräte in Ordnung. Sollte die Sanierung des Beckens sich länger hinziehen, empfiehlt sich hier auch ein Ersatz der Geräte.

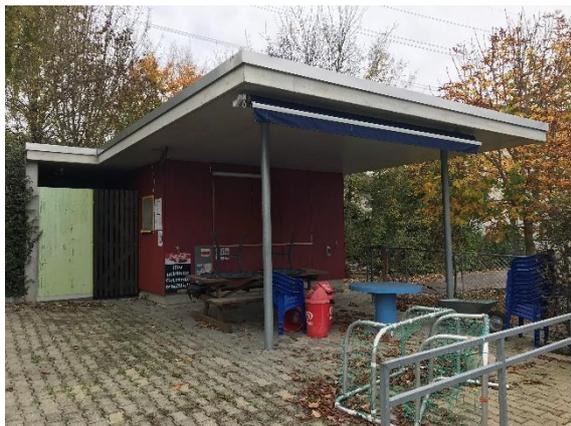
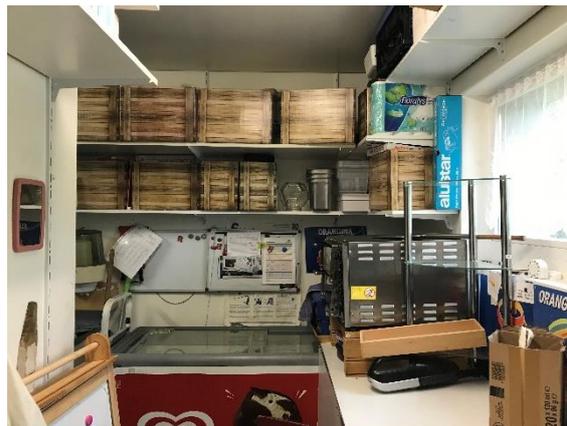
Im Kiosk sind mobile Gastrogeräte in Betrieb. Stand heute ist keine Ablufthaube oder ähnliches vorhanden. Wir empfehlen die Installation einer kleinen Ablufthaube. Dies würde zu einer Verbesserung der Raumkonditionen und der Arbeitsbedingungen führen.

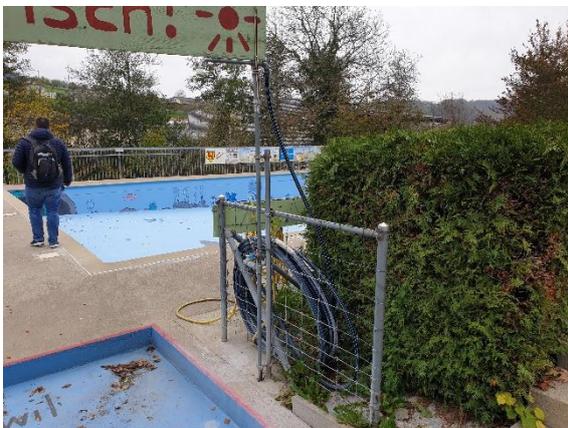
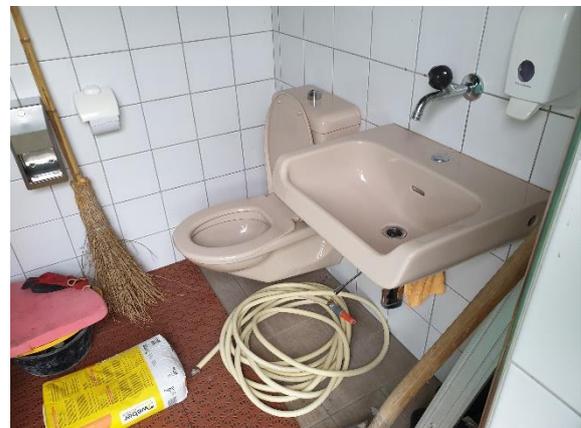
Das Freibad besitzt ein Holzbau am Eingang mit einem Kiosk. Die Garderoben sind neben dem Holzbau angebaut und haben keine Sanitärinstallation. Aufgrund der Nähe zum Schulhaus, ist die WC-Anlage in einem angrenzenden Schulgebäude untergebracht. Darin befindet sich ein WC mit Aufputz Spülkasten und Waschtisch mit Kaltwasseranschluss. Die Apparate wurden gepflegt und machen einen guten Eindruck. Die WC-Anlage ist nicht SIA500 (IV) konform. Beim Zugang zum Schwimmbecken, befinden sich zwei Aussenduschen. Die Aussenduschen wurden in Handarbeit mit Rohren, Armaturen und Fittings zusammengebaut. Optisch konnten an den Duschen keine Schäden festgestellt werden.

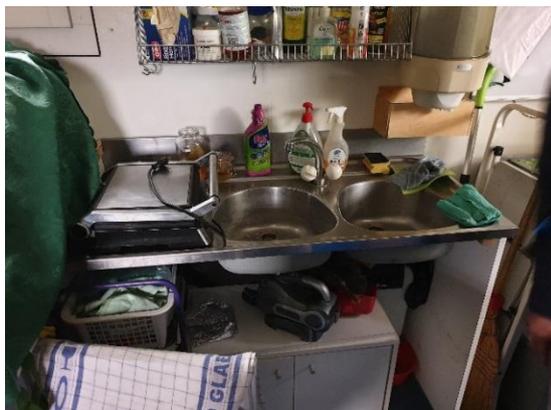
Abbildung 49: Spültisch Kiosk

Im Kiosk befindet sich ein Chromstahlspülbecken mit einfachen Schenkauslauf (Kalt- und Warmwasser). Für die Grösse des Kioskes ist eine solche Installation ausreichend. Es ist zu empfehlen das Spülbecken gründlich zu reinigen und den Schwenkauslauf zu ersetzen. Das Ausgussbecken in der Technik Badewasser macht einen dem Alter entsprechenden guten Eindruck.

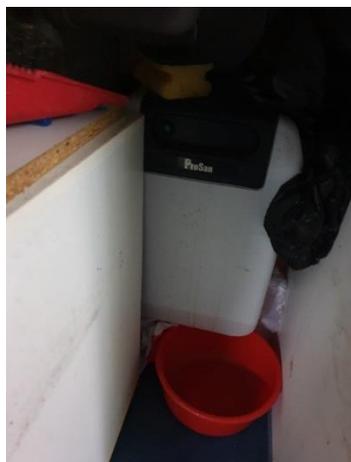
Abbildung 51: E- Wassererwärmer Kiosk

Im Kiosk unter dem Spülbecken, befindet sich ein kleiner Elektro Wassererwärmer. Dieser versorgt ausschliess das Spülbecken für den Kiosk. Aufgrund der schlechten Zugänglichkeit, konnten keine Daten zum Gerät abgelesen werden. somit sind Grösse, Leistung und alter nicht bekannt. Ein Ersatz eines solches Wassererwärmer, stellt in der Regel keine grösseren Probleme.

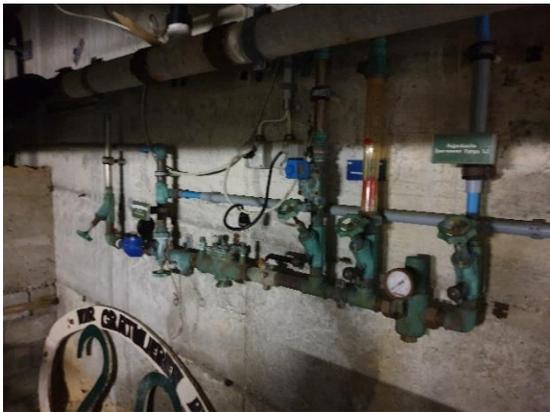
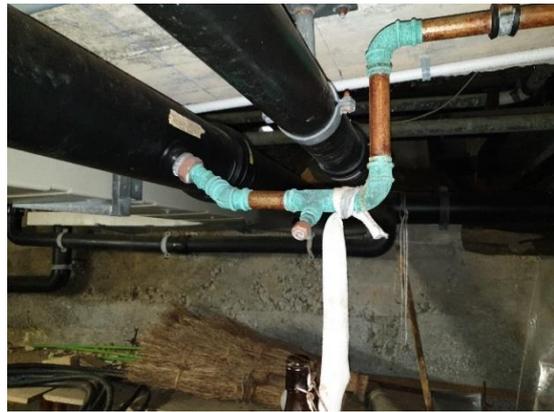
Die Einführung der Hauptzuleitung erfolgt im hinteren Bereich Technikraum der Badewasseraufbereitung. Dort befindet sich auch die Hauptverteilterrie. Die Leitungen waren aus Edelstahl und aus Kunststoff. Aufgrund eines Säureaustrittes bei der Badewasseraufbereitung, griffen die dämpfe die Edelstahlleitungen an und haben Oberflächen Korrosion. Die Rotguss Fittings und Armaturen haben einen Grünspan auf der Oberfläche. Die oberflächliche Veränderung hat keinen Einfluss auf das Trinkwasser, ist jedoch wegen Korrosionsschäden zu beobachten.

Die Anbindung des Trinkwassers an die Badewasseraufbereitung entspricht nicht mehr den heutigen Normen / Richtlinien (Netztrennung mit freiem Auslauf). Es ist zu empfehlen, die Anbindung Badewasser zu ersetzen und im gleichen Arbeitsschritt die angegriffenen Installationen ebenfalls mit zu ersetzen.
